Klage – Statnett har ikkje utført byggearbeidet med tilkomstvegen til Sogndal transformatorstasjon i samsvar med gjeldande detaljreguleringsplan

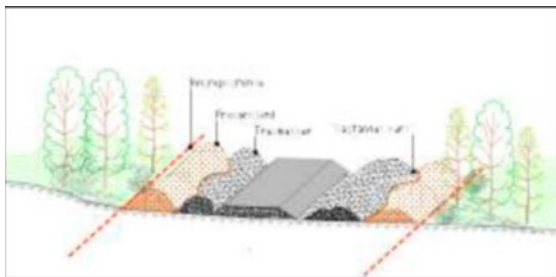
Figur 3.6: Prinsipp for avtaking om mellomlagring av førbalanding

- Frøbankjord og andre laumassar langs veglinja, så langt det er mogleg
- Øverste 10 – 20 cm av frøbankjorda vert teken av og lagra i egne rankar
- Rankane med frøbankjord skal ikkje blandast med andre traumassar
- Ved avtaking av frøbankjorda bør overgangen til urørt terreng vere uregelmessig eller «sagtanna» slik at grensa mellom rørte og urørte areal i det ferdige veganlegget vert viska ut.

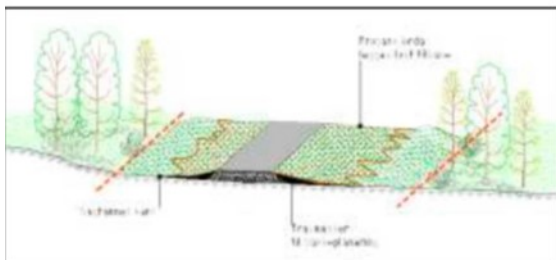
Figur 3.7: Prinsipp for utlegging av frøbankar

Utlegging av frøbankjord:
